Entstehung und Beseitigung eines Schiffahrtshindernisses in der Donau bei Wien.

Von E. Gaertner, Ingenieur.

(Mit Zeichnungen auf Blatt 29 und 30.)

Unfall während der Fundierung
des Pfeilers II.

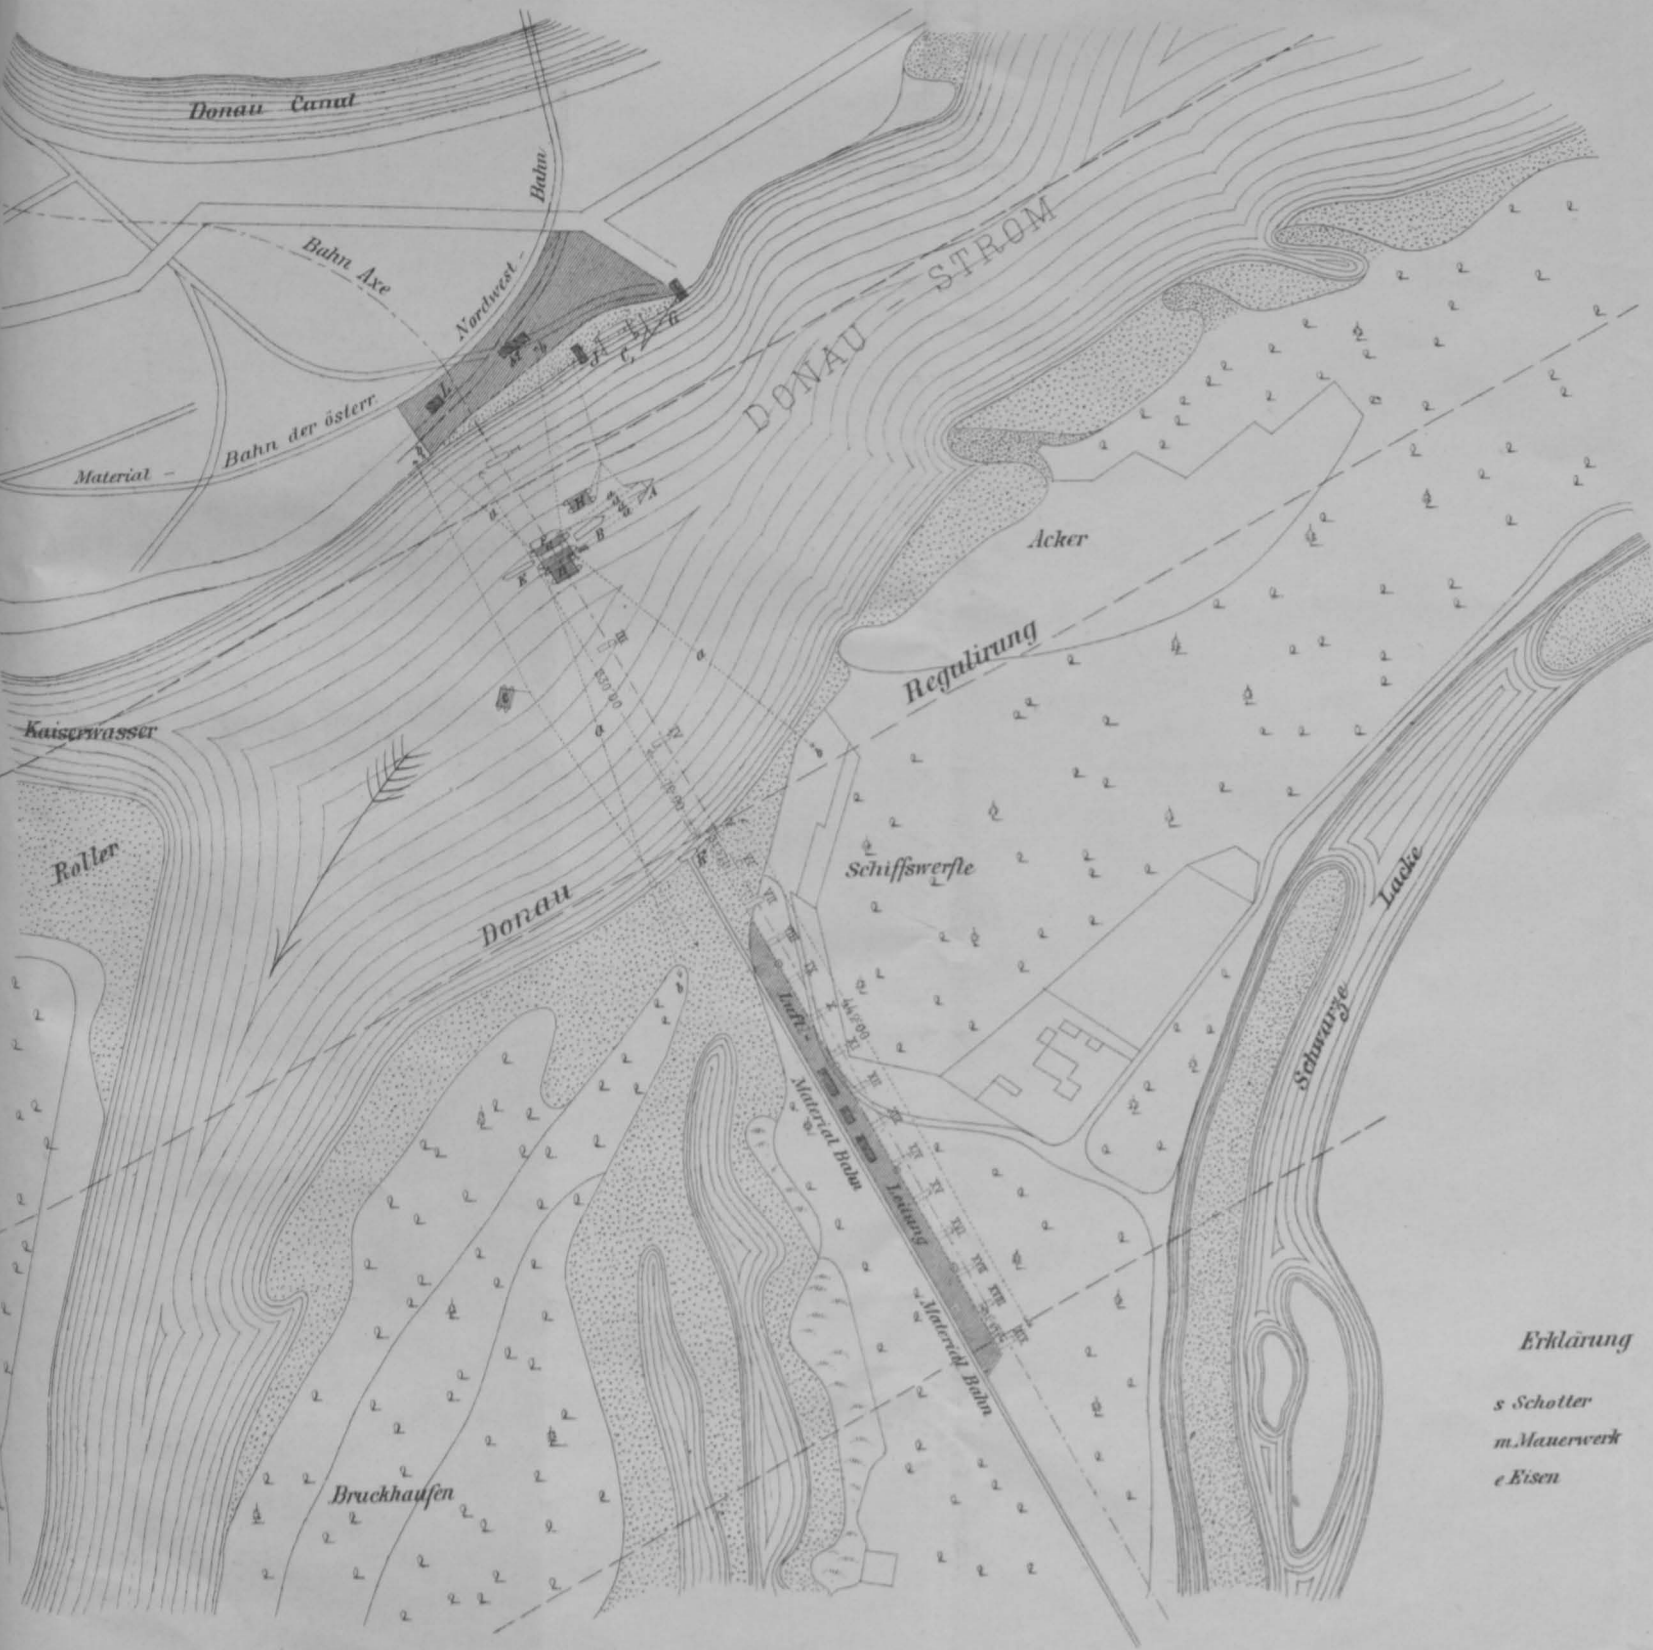
Fig. 1.
Situation der Donaubrücke
der österr. Nordwestbahn bei Wien.

Dieses Ereigniss bestand darin, dass der im Stadium der Fundirung befindliche, die Basis dieses Pfeilers bildende Caisson im Monat December 1870 durch Hochwasser, theilweise zerstört, versank, und von diesen elementaren Gewalten als ein Pfeilerfragment im Donaubett vergraben wurde.

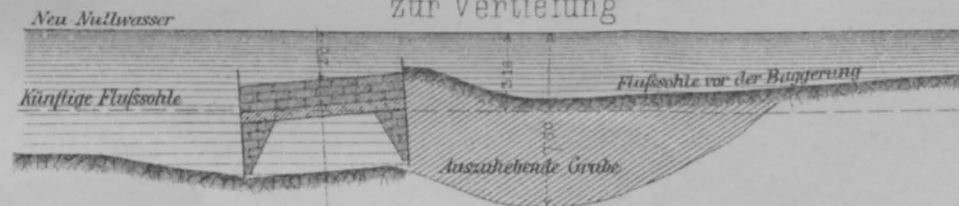
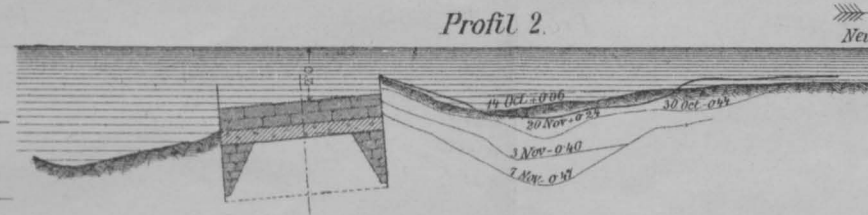
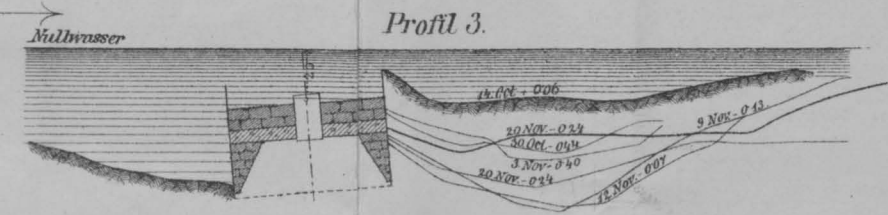
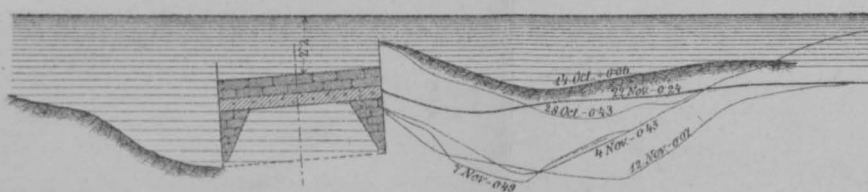
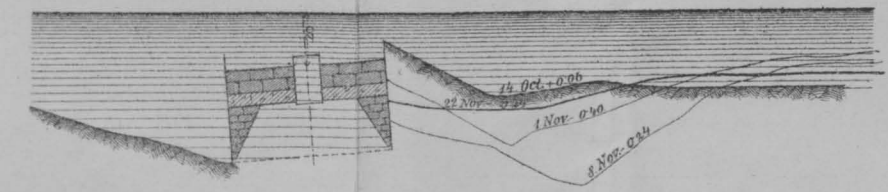
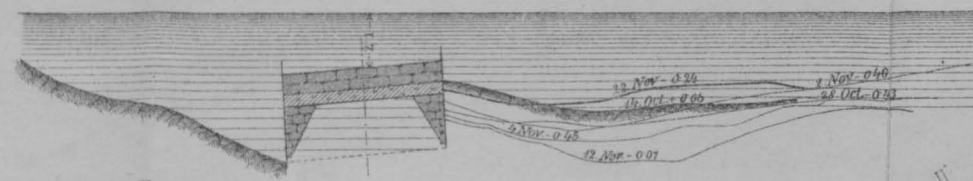
Profil vor Beginn der Baggerung
nach Einstellung
Die den Data beigesetzten Zahlen geben die bezügl. Wasserstände
Maßstab für Fig 1 und die Querprofile 1:300 nat. Grösse.

Mittleres theoretisch genügendes Profil zur Vertiefung

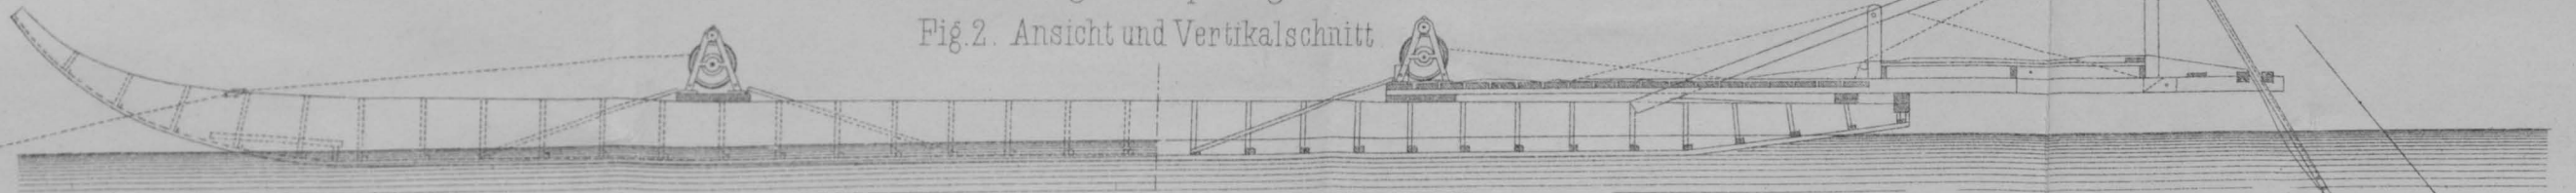
Fig 2. Ansicht und Vertikalschnitt.

Ausrüstung des Sprengschiffes
